RAPPORT FRA
KONTROLL BYGGEPLASS

Prosjekt: PROF. DAHLST. 1	Entreprise: Rehab. av svalganger/trapp og fasade i bakgård	Entreprenør: Oslo Malermesterforretning AS	Rapport nr.: 1 Kontroll dato: 13.08.12
Kontrollplan byggeleder pkt nr:	Kapittel:	Post nr:	Kontroll utført av (sign):   Stein Eriksen

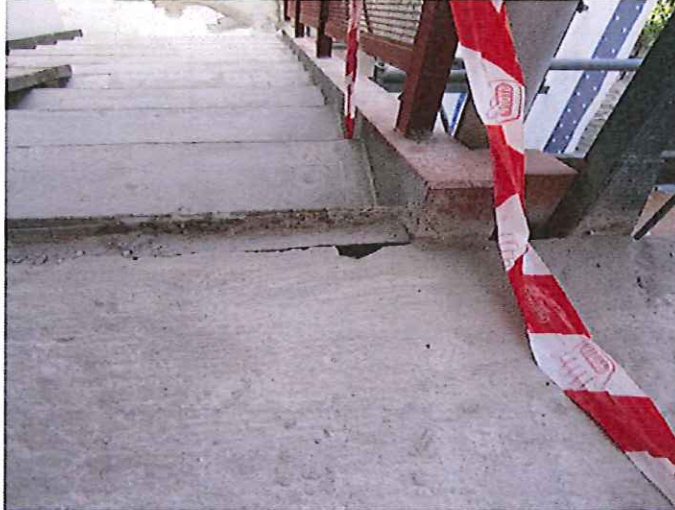
03

Alle overganger mellom betong og stål må sikres med tettesjikt. Gjelder også nedløp fra takrenner, heisfører og mot rekkverket.

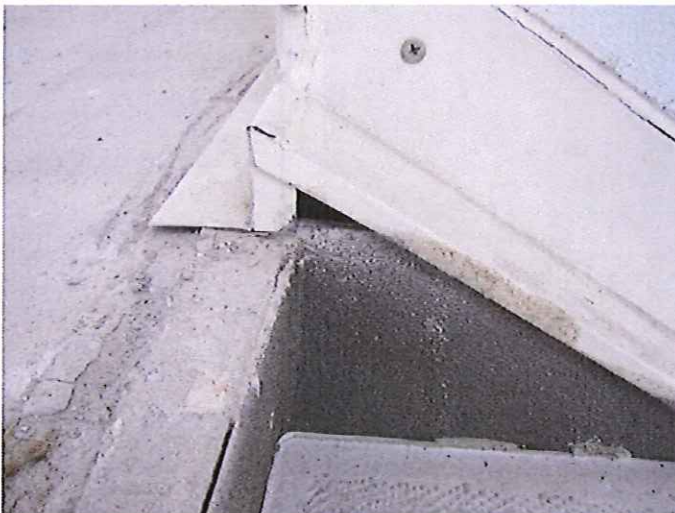
04

Åpningen mellom trapp og heishuset må tettes. Blikkenslager skal komme med forslag til løsning.
